VOORBEELDSTRAAT 22  
7211 CC EEFDE

# BOUWTECHNISCH RAPPORT

<b>Algemene gegevens:</b>	
<b>Objectgegevens:</b>	
Object	Hoekwoning
Adres	Voorbeeldstraat 22
Postcode en plaats	7211 CC Eefde
Bouwjaar	1970
Huidig gebruik	Verhuur
Inhoud pand	< 500 m <sup>3</sup>
Object bewoond	Nee
Energie label aanwezig	Ja, A label
Datum afgifte energielabel	27-10-2020
<b>Gegevens opdrachtgever:</b>	
Opdrachtgever	Corporatie
Adres	Voorbeeldstraat 10
Postcode en plaats	7211 CC Eefde
<b>Inspectiegegevens:</b>	
Datum Keuring	Woensdag 30 juni 2021
Rapportnummer	1506.BT.28.001
Naam bouwkundige	Dhr K. Orsel, bouwkundig inspecteur
Weersgesteldheid	Regen, circa 15°C
Aanwezig bij inspectie	Niemand, toegang middels mutatiesleutel
Opdracht via intermediair	Corporatie
Handtekening bouwkundige:

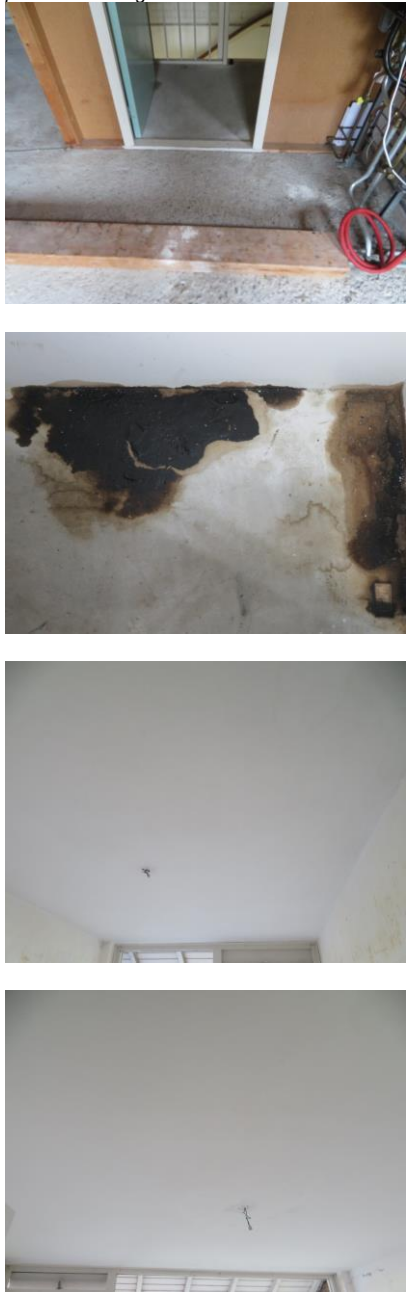
BOUWDEEL INTERIEUR	W	OMSCHRIJVING	KOSTEN
<p><b>1.1 Zoldervloer</b> Inclusief cementdekvloeren, vloer- en plafondafwerkingen.</p>

<p>*7</p>	<p><b>Inspectiewijze</b> Vloeren worden zoveel mogelijk geïnspecteerd op stabiliteit, scheefloop en constructiviteit. Afwerkingen kunnen de inspectie belemmeren. Indien op de vloer een tegelwerk of plavuizenvloer afwerking aanwezig, wordt deze geïnspecteerd op hechting en breuk. Onder kleden en aanwezig meubilair of apparaten is niet gecontroleerd op aanwezigheid en deugdelijkheid van deze vloerafwerking. Losse vloerafwerkingen worden niet beoordeeld. De onderzijde (plafondzijde) wordt visueel beoordeeld op bevestiging, strakheid en in het oog springende gebreken.</p> <p><b>Specificatie:</b> de constructieve opbouw is uitgevoerd in beton.</p> <ul style="list-style-type: none"> <li>- De onderzijde van de vloerconstructie is voorzien van een sauswerk afwerking.</li> <li>- De vloer geeft voor zover te inspecteren een voldoende stabiele indruk weer.</li> </ul> <p><b>Keuringsresultaten:</b></p> <ul style="list-style-type: none"> <li># Deel van de zoldervloer heeft geen cementdekvloer. Opwaarderen, koperskeuze.</li> <li># Vermoedelijk teervlekken in vloer overloop zolder. Advies: verwijderen, zelfwerk.</li> </ul>

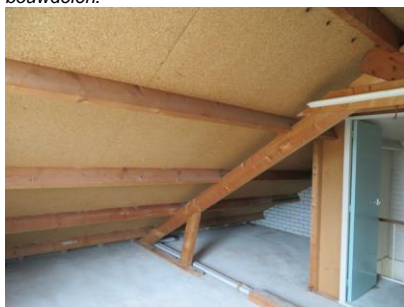
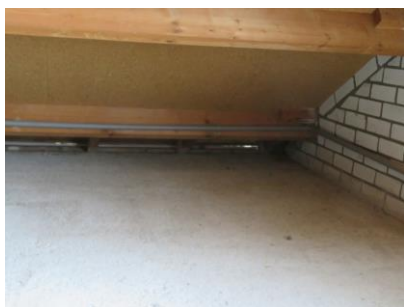
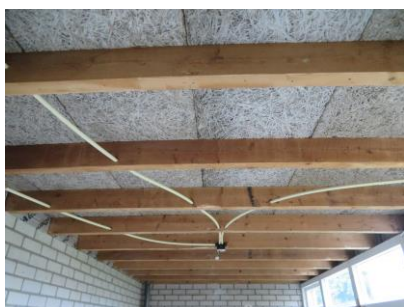
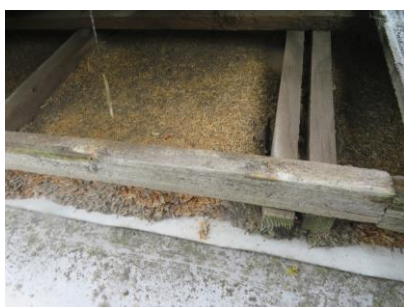
## 1.2 Dakbeschot

- # Delaminatie en/of aantasting dakbeschot ter plaatse van de dakvoeten ten gevolge van het opspatten van regenwater in de goot. Advies: om verdere schade tegen te gaan en nestelen van vogels te voorkomen, is het aanbrengen van dakvoet combiprofielen (vogelschroot en dakvoetbeschermers) aan te bevelen.
- # Bovenzijde dakplaat onthecht. Constructief niet van invloed.
- # Aansluiting dakplaat op de muurplaat kiert (daglicht zichtbaar). Opwaarderen, koperskeuze.

O.T.  
625,00

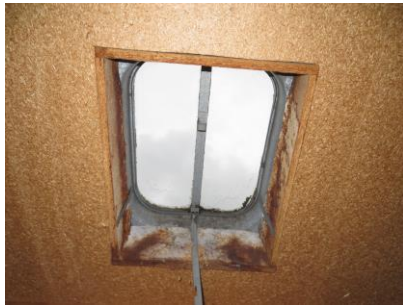
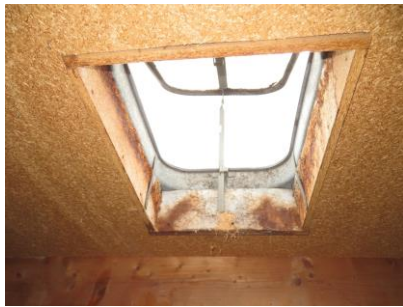
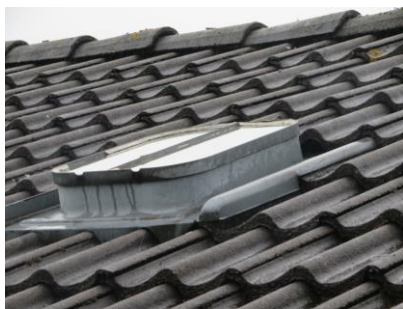
### 1.5 Dakra(a)m(en)

- # Verouderd metalen dakraam. Weinig isolerend vermogen en lekkagegevoelig. Vervangen wordt geadviseerd.
- # Binnenkader vertoont droge lekkagesporen, vermoedelijk regeninslag/condens. Binnenkader herstellen.

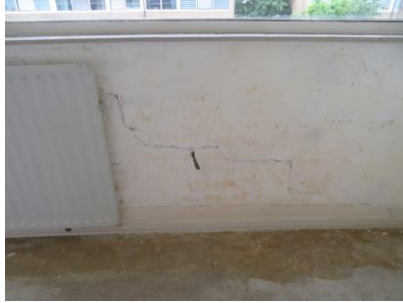
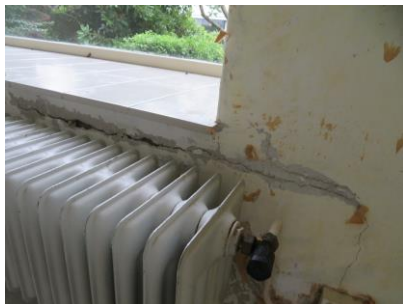
## 1.8 Binnenwanden

- # Verspreid hol klinkend stucwerk. Stucwerk is een afwerking. Door een onvoldoende hechting kunnen hol klinkende plaatsen voorkomen. Bij werkzaamheden aan wandafwerking/stucwerk rekening houden met herstel.
- # Diverse mechanische beschadigingen (onder ander boorgaatjes) stucwerk.
- # Op een aantal plaatsen is het stucwerk weggevallen. Herstellen.
- # In de binnenmuren is beperkte scheurvorming aanwezig, deze hebben geen constructieve betekenis maar zijn het gevolg van thermische werkingen en spanningen van/in de verschillende materialen. Esthetisch herstel kan op enig moment worden uitgevoerd, maar is ten behoeve van de constructiviteit niet noodzakelijk.
- # Bij dit bouwdeel zijn vochtsporen gelokaliseerd. Digitale vochtmeting geeft geen verhoogde vochtconcentratie weer.

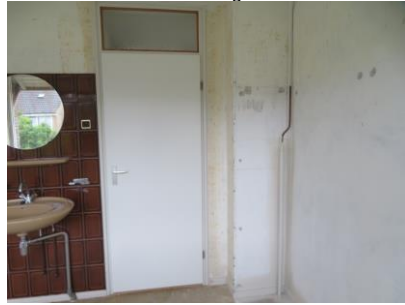
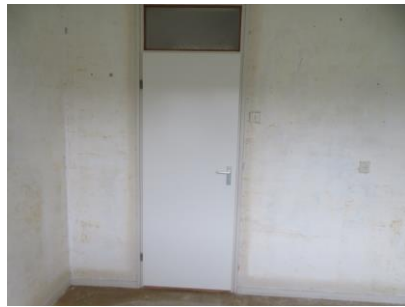
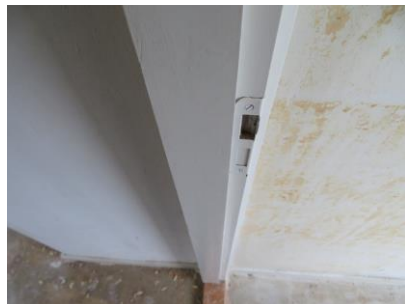
## 1.9 Binnenkozijnen

- Voorkomend hang- en sluitwerk functioneert voldoende.
- De aanwezige deuren functioneren, geen overmatige gebruiksschade aanwezig.

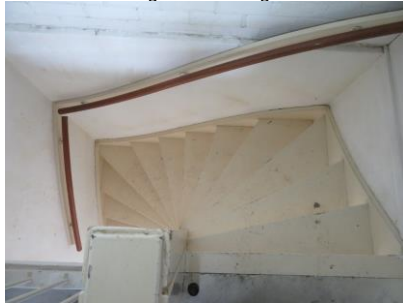
## 2.0 Trappen

- # Gebruikerssporen afwerking trappen. Opwaarderen, koperskeuze.

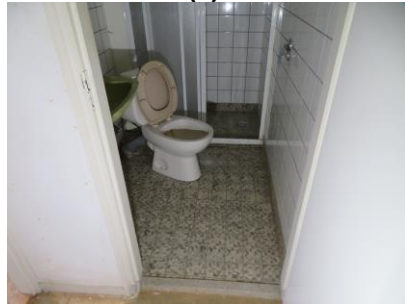
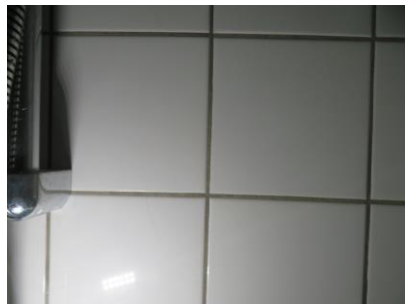
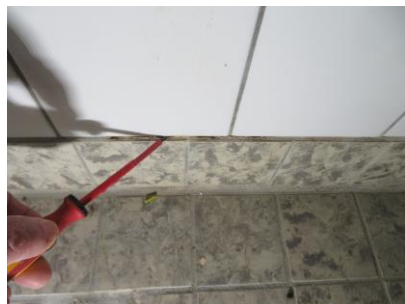
2.1 Badkamer(s) - sanitair

- # Voegwerk van de vloer en wandtegels plaatselijk uitgespoeld.
- # Wandtegels klinken verspreid hol bij het bekloppen. Hol klinken wordt veroorzaakt door een mindere hechting of een sporadische toepassing van lijm of mortel bij het aanbrengen. Geld ook voor de wastafel slaapkamer.
- # De badkamer is gedateerd. Aanbeveling om de badkamer te renoveren, een en ander naar eigen wens en idee. Koperskeuze.

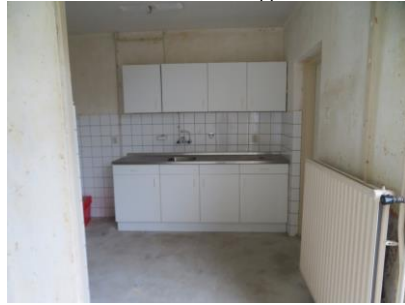
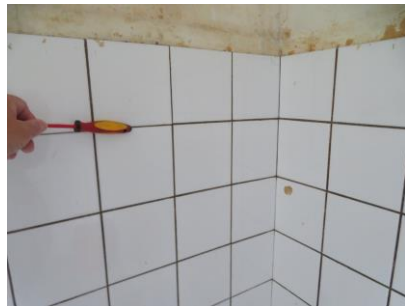
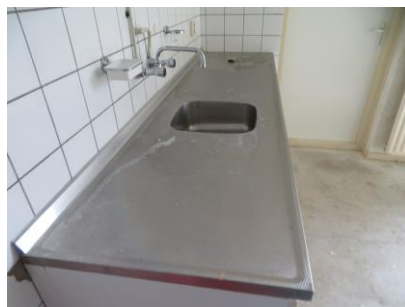
### 2.3 Keuken(s)

- # Wandtegels klinken verspreid hol bij het bekloppen en enkele zijn gescheurd/beschadigd. Hol klinken wordt veroorzaakt door een mindere hechting of een sporadische toepassing van lijm of mortel bij het aanbrengen.
- # De keukeninrichting is gedateerd. Opwaarderen en/of vervangen, koperskeuze.

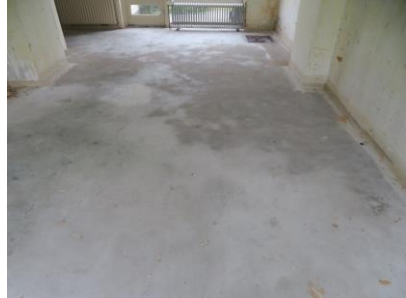
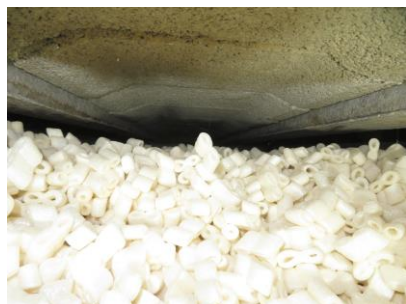
## 2.4 Begane grond vloer

- # Scheurvorming in de cementdekvloer. Constructief niet van invloed

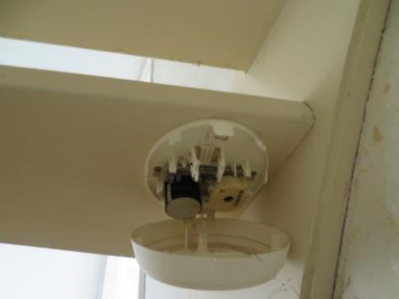
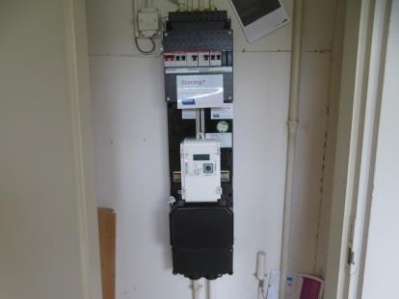
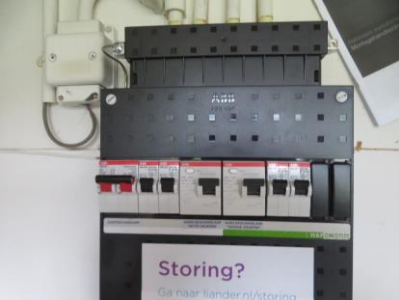
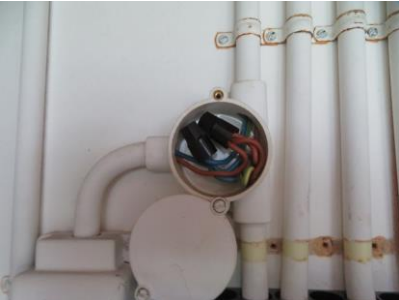
BOUWDEEL INSTALLATIES	W	OMSCHRIJVING	KOSTEN																															
<p><b>3.0 Elektra</b> Inclusief leidingen, bedrading en groepenkast.</p>

Aantal groepen:	4																																	
Verzegeling nutskasten in orde:	ja																																	
Aardlekschakelaar aanwezig:	ja																																	
Aarding zichtbaar aanwezig:	ja																																	
Hoofdschakelaar aanwezig (verplicht bij 6 groepen of meer):	ja																																	
Aantal personen in huishouden	Gemiddeld verbruik per jaar	Kosten per maand € *																																
1	1.925 kWh	28																																
2	3.005 kWh	47																																
3	3.605 kWh	57																																
4	4.115 kWh	67																																
5	4.375 kWh	71																																
6	4.385 kWh	71

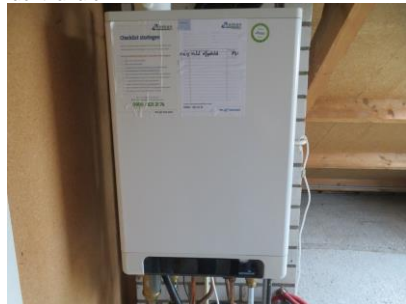
### 3.1 Verwarmingsinstallaties /Warmwatervoorziening

- # Radiatorkraan woonkamer defect. Vervangen.
- # Lichte roestvorming/beschadiging verwerk radiator(en).  
Bewerken, koperskeuze.
- # Lichte roestvorming koppeling onder de cv-ketel. Behoeft geen direct herstel.
- # Voor zover aanwezig is het ondergrondse leidingwerk (kruipruimte) of het leidingwerk achter voorzetwanden en/of achter betimmeringen, muren visueel niet waarneembaar en niet geïnspecteerd.

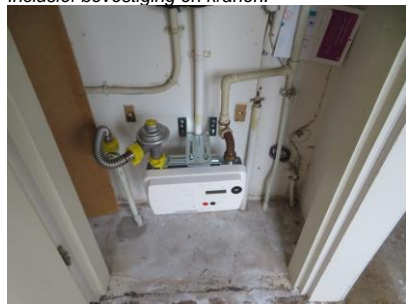
### 3.2 Water en gasleidingen

# De stopkranen zijn vast gecorrodeerd. Gangbaar maken geadviseerd.

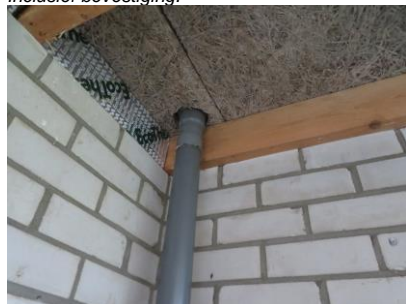
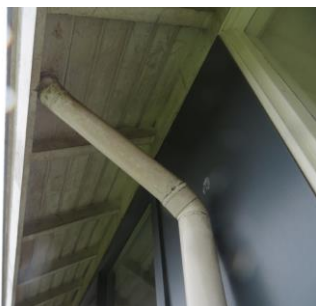
### 3.8 Hemelwaterafvoeren

- De hemelwaterafvoeren zijn geschilderd.
- De hemelwaterafvoer van de berging is inpandig aangebracht. Inpandige hemelwaterafvoeren hebben een extra risico in verband met niet op te merken lekkages.

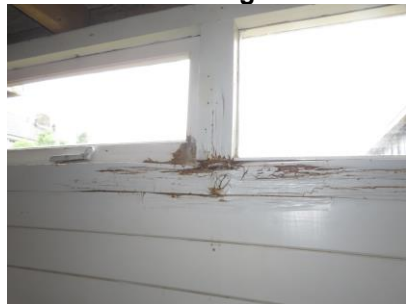
**4.0 Gevelbekleding**

- # Plaatselijk komt in beginnende mate houtrot voor. Herstel om verdergaande schade te voorkomen.
- # Zie ook rubriek 4.3 ten aanzien houtrot kozijn berging. Rekening houden met herstel gevelbekleding.

O.T.  
250,00

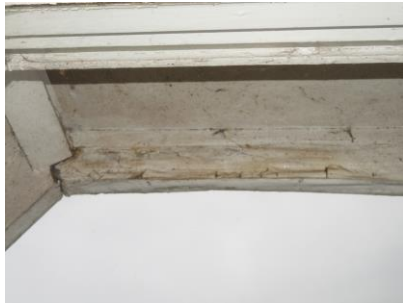
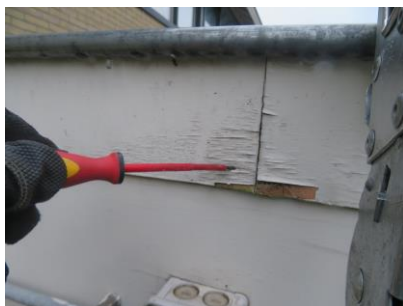
**4.1 Dakoverstekken - boeiboorden**

- # Door vochtinvloeden is delaminatie en houtrot opgetreden. Herstellen/vervangen.

O.T.  
175,00

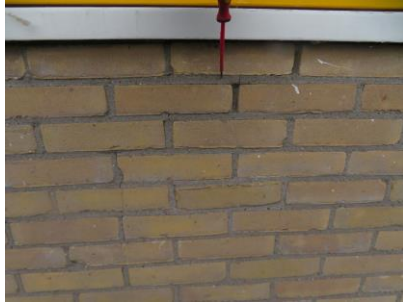
#### 4.2 Gevels - voegwerk

- # Aan de achtergevel zijn herstelwerkzaamheden verricht aan het metselwerk boven de woonkamerraam.
- # De bakheid van de gevelsteen is door vocht en vorst aangetast/afgeschilferd. Gevel(s) impregneren geeft een bescherming tegen verdergaande schade. Koperskeuze.

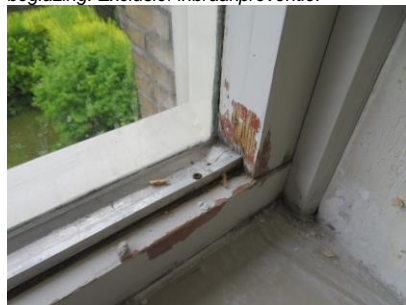
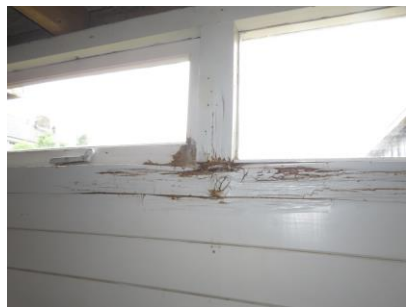
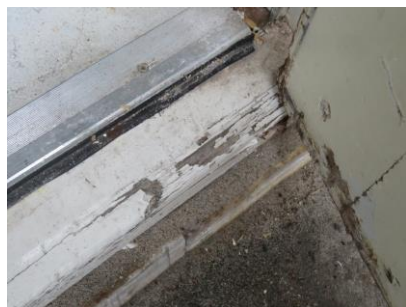
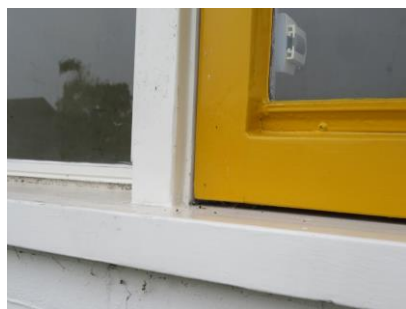
### 4.3 Buitenkozijnen

- # Lichte aantasting kozijnen verdieping en woonkamer binnenzijde. Herstellen.
- # Enkele vensterbanktegels gescheurd/beschadigd. Opwaarderen, koperskeuze.
